防食技術の最新動向【15~17面】

JERコンクリート補改修協会

耐用年数50年のシートライニング工法

ジックボード工法

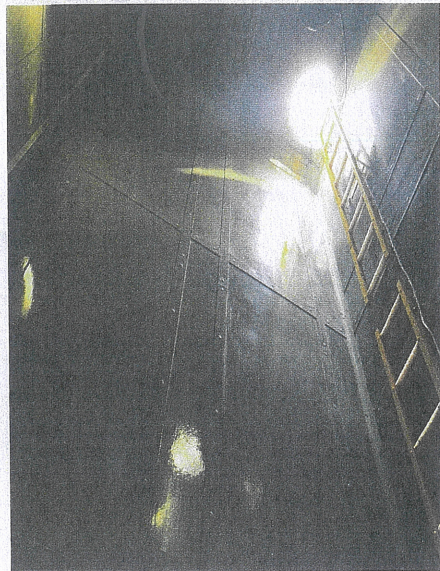
施工の様子

シートライニング工法に分類される「ジックボード工法」は、工場で完全硬化させた高耐久性のビニルエステル樹脂FRP板の裏面に立体クロスを一併成型した複層成型板（ジックボード）を用いることにより、防食被覆工法に求められる「遮断性」「耐硫酸性」「接着安定性」を併せ持った工法である。また、ジックボード工法は厳しい腐食環境下でも竣工時の要求性能を50年間維持でき、高温環境下での施工でも、防食被覆層の品質性能に影響を受けない。ジックボードとコンクリート躯体の隙間に充填される無機質系グラウト材とジックボード裏面の立体クロスが

強固に絡み合い、対象コンクリート躯体の吸水状態に左右されずに良好な接着性を有しており、ジックボード全面でコンクリート躯体と一体化する。目地・入隅・出隅部の処理は、耐酸性シール材とビニルエステル樹脂FRP製の成型目地を適用している。処理場施設の角形構造だけでなく、マンホールや管きよ等の円形形状に対しての施工も可能である。ジックボード工法は、日本下水道新技術機構より、建設技術審査証明を取得している。また日本下水道事業団の防食技術マニュアルのシートライニング工法の品質規格に適合しており、腐食が極度に見られる腐食環境で、点検・補修・改築が困難な施設での実績を多数
